## К ВОПРОСУ СЕЙСМОБЕЗОПАСНОСТИ ГИДРОТЕХНИЧЕСКИХ СООРУЖЕНИЙ (ПЛОТИН)

Выполнен анализ степени сейсмообеспеченности грунтовых плотин Республики. Приведены данные повреждений и разрушений плотин после некоторых произошедших землетрясений, сделаны выводы и даны рекомендации, повышающие устойчивость и безопасное их функционирование.

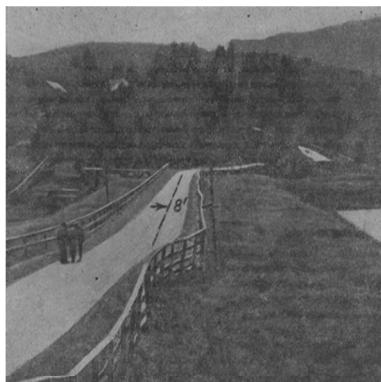
Рис. 1. Сдвиг в земляной плотине Сан-Андреас от воздействия землетрясения силой в 10 баллов в 1906г. [8]

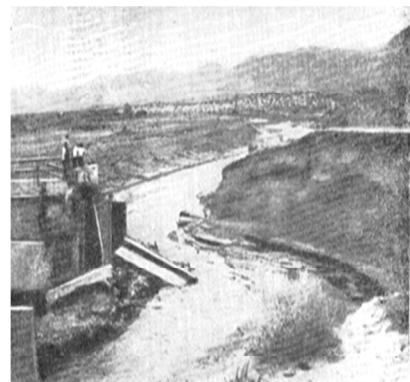
3	Бхудж (Индия)	В результате землетрясения 26.01.2001г. M=7,9 и J=8 баллов повреждения различной тяжести получили 245 небольших земляных плотин и дамб. Погибло 80 тыс. человек (рис.6) [7].								
4	Роджерс (США)	В результате землетрясения 23.08.1954г. в г. Фэллон с M=6,6;J=7 б., R=57км, a=0,07g полностью разрушена земляная плотина Роджерс Дам [9] (рис.3)								
5	Сычуань (Китай)	12.05.2008г. произошло землетрясение в г. Сычуань с M=7,9-8,0 и J=11 баллов. В результате подземных толчков разной степени повреждения получили 1583 плотины самых разных типов, в том числе несколько крупных. Погибли 69 тыс. человек, несколько миллионов остались без крова (рис.7) [7].								
6	Тарбела Пакистан	1968-1977	147,9 : 2700 : -	1:2,65 1:1,8 при полной высоте 1:1,7	1 очередь наклонное ядро из гравелистого материала	аллювиальные отложения 60-120 м подстилаемые скалой	-	31.06.1974г. Два сейсмических толчка с M=6,5 баллов, R=0 км	разрушение туннеля длиной 60 м, вынос материала верховой призмы, размыв скалы в нижнем бьефе

Рис. 3. Разрушение земляной плотины Роджерс Дам [9]

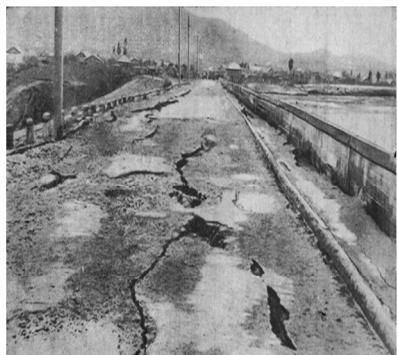
7	Чирюртская (Россия)	1964	37,5 : 540 : 9,5	2,5-3,5	2,0-2,5	центральное суглинистое ядро	переслаивающиеся пласти плотных глин, песчаника и известняк	6	14.05.1970г. Кумторкала (Дагестан, Россия); M=6,6; J=8 баллов, R=30км, a>0,10g, глубина очага h=12км	продольные трещины шириной до 40 см, глубиной 1,5 м и длиной по всей плотине с вертикальными смещениями по трещинам верхового клина до 20 см. Поперечные трещины в береговом примыкании и облицовки плотины.
										Наклон парапета в сторону верхового бьефа на 10-15 градусов (рис.5)
8	Озеро Яшинкуль (Киргизия)	В результате Ташкентского землетрясения 26 апреля 1966 г. с M=5,3, J=8,2, произошло проседание гребня плотины озера Яшинкуль и в июне 1966 г. из-за продолжительных дождей озеро переполнилось и 18 июня естественную плотину прорвало. В 1,5 от плотины вследствие размыва около 3 млн. м <sup>3</sup> грунта сформировался водокаменный сель высотой 12 м, обрушившийся в долину реки Тегирмоч [1].

Рис. 5. Повреждения плотины Чирюртской ГЭС при Дагестанском землетрясении 14.05.1976 г. [6]

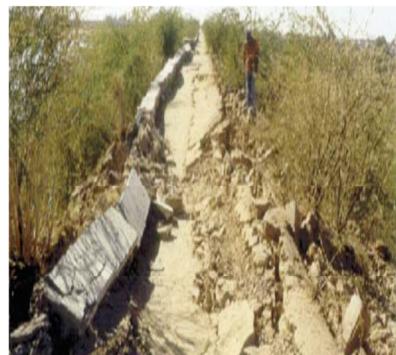
Рис. 6. Продольные трещины на верховой грани плотины Фейтигадх (Индия), вызванные землетрясением Бхудж 26.01.2001 г. [7]

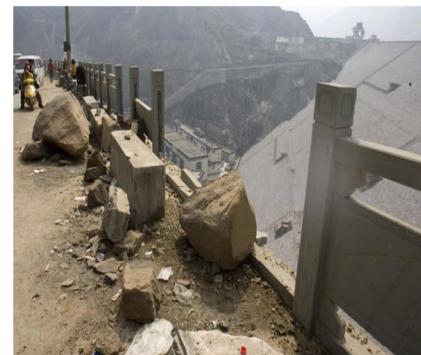
Рис. 7. Фрагменты повреждения плотины «Зипингпу» во время землетрясения в г. Сичуань [7]
