К ОПРЕДЕЛЕНИЮ ТЕХНИЧЕСКОГО СОСТОЯНИЯ СТРОИТЕЛЬНЫХ КОНСТРУКЦИЙ НА ОСНОВЕ КОМПЛЕКСНОЙ ОЦЕНКИ СТРОИТЕЛЬНОГО ПРОИЗВОДСТВА

DETERMINATION OF TECHNICAL CONDITION OF BUILDING CONSTRUCTIONS BASED ON COMPREHENSIVE ASSESSMENT OF BUILDING PRODUCTION

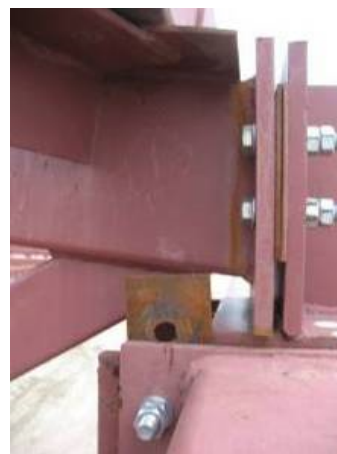
Рис. 7. Установка дополнительных пластин между контактными площадями

Вследствие этого были изменены узлы крепления конструкций, разработанные в проекте (рис. 6). Были добавлены металлические пластины между конструкцией и опорной поверхностью. При этом площадь установленных пластин, в большинстве случаев, была меньше контактных площадей конструкций и опор (рис. 7). Включение в работу этих элементов, не учтенных в проекте, привело к снижению общей жесткости конструктивной системы. В отдельных узлах стропильные и подстропильные фермы не опираются на опорные пластины (или опираются не по всей ширине). Также обнаружено увеличение диаметров отверстий на опорных пластинах колонн для установки стропильных и подстропильных ферм (рис. 8). С учетом указанных недостатков монтажа, изменяются условия работы болтов креплений конструкций.

Описанные выше дефекты способствуют тому, что конструкции находятся в напряженно-деформированном состоянии не характерном для их типа (изгиб колонн, кручение и растяжение ферм). Помимо силового, на конструкции, осуществляется средовое воздействие, проявлением которого является коррозия, изменяющая сечение элементов [5, 10].

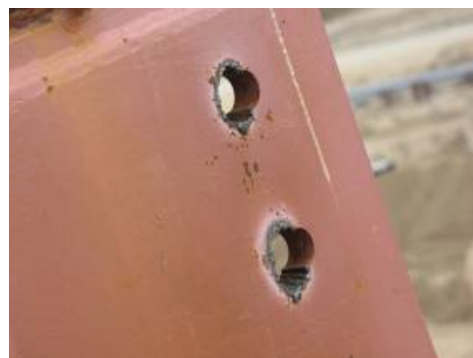
Рис. 8. Увеличение диаметров отверстий опорных пластин (послеаварийное состояние)

Таким образом, комплексная оценка различных групп факторов говорит о том, что были опущены ошибки на каждом этапе выполнения работ. Неверная трактовка данных инженерных изысканий, повлекшая некачественную подготовку площадки для возведения объекта, явилась первым звеном в цепи комплексных ошибок. При общем соответствии используемых конструктивных решений и материалов строительным нормам, были сделаны допущения, касаемые отдельных конструктивных элементов, при выполнении поверочных расчетов, в частности сверхнормативный прогиб нижнего пояса стропильных ферм. Подобные допущения могли иметь существенное влияние на работоспособность конструктивной системы. Низкое качество монтажа конструкций многократно усилило эффект от допущенных ранее ошибок. Результатом суммы последовательных ошибок стал низкий уровень живучести конструктивной системы и малое время ее разрушение вследствие локального повреждения (разрушение одного узла крепления из-за среза болта), даже без приложения сверхнормативной нагрузки [8].
