ОБРАЗОВАНИЕ КОНДЕНСАТА НА ВНУТРЕННИХ ПОВЕРХНОСТЯХ ОГРАЖДАЮЩИХ КОНСТРУКЦИЙ ЖИЛЫХ ЗДАНИЙ

В статье рассмотрен случай образования плесени на внутренних поверхностях ограждающих конструкций однокомнатной квартиры. На основе анализа, выданы рекомендации по устранению причин образования конденсата.

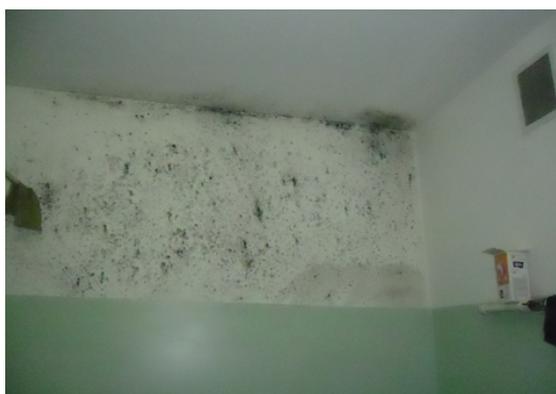
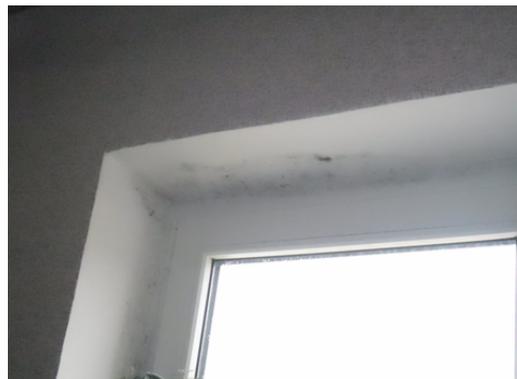
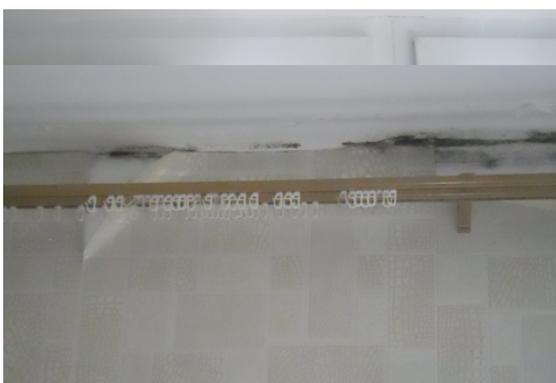
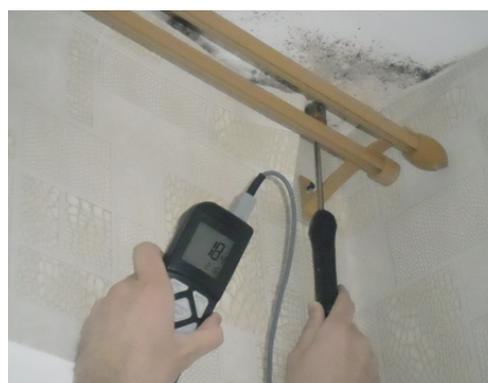
Влияние влажностного состояния строительных материалов является одним из определяющих факторов выпадения конденсата (рис. 1) на внутренних поверхностях ограждающих конструкций. Жители многоэтажных жилых домов вносят свои коррективы в расчетный температурно-влажностный режим. Зачастую, сушка белья производится при закрытых створках окон, не устраивается сквозное проветривание

Рис. 1. Плесень на внутренних поверхностях ограждающих конструкций

Соответственно, приняты меры, обеспечивающие дополнительный приток свежего воздуха (установка приточных клапанов).

Причиной образования плесени и конденсата на оконных откосах, межпанельных швах можно считать следующий процесс. В холодный период года происходит снижение температуры внутреннего воздуха, в результате чего жители закрывают приточные клапаны (если имеются) или не производят проветривание должным образом. Также закрывание клапанов может быть спровоцировано дискомфортом от «сквозняков» идущих от клапанов (обусловлено не способно-

стью системы отопления произвести подогрев приточного воздуха). Перекрытие приточного воздуха и высокая герметичность конструкции приводят к нарушению работы системы вентиляции здания, что в свою очередь ведет к повышению влажности в помещении, так как источником влаги являются люди (40 грамм в час в состоянии покоя) [3]. Повышение влажности помещения приводит к повышению температуры точки росы, что ведет к образованию плесени и конденсата на поверхности элементов конструкции с низким сопротивлением теплопередачи. При этом первым проявлением повышенной влажности является образование конденсата на поверхности стекол, а уже потом на поверхности межпанельных швов.

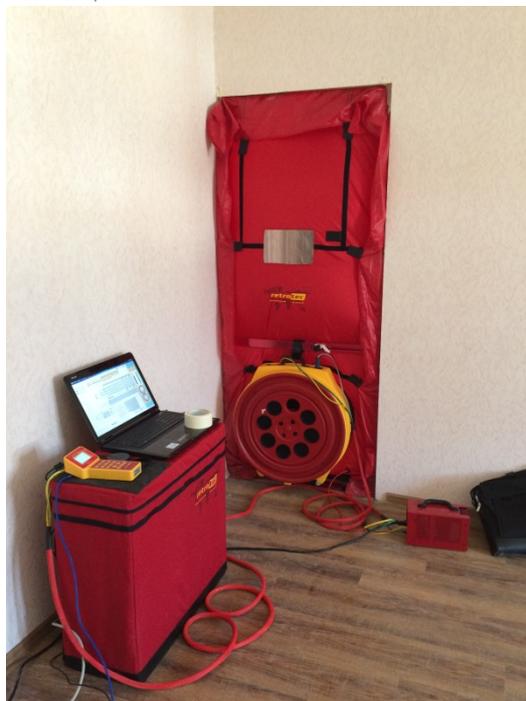
Рис. 2. Испытательная установка в дверном проеме

В помещении произведены испытания по определению класса воздухопроницаемости ограждающих конструкций (рис. 2), а также работы по измерению кратности воздухообмена.

Кратность воздухообмена составила 1,635. Согласно таблице Д.1 ГОСТ 31167-2009. «Здания и сооружения. Методы определения воздухопроницаемости ограждающих конструкций в натуральных условиях» были получены данные о классе воздухопроницаемости – низкая.
