DOI: 10.34031/2071-7318-2024-9-8-98-110

ИССЛЕДОВАНИЕ ПРИЧИН ПРЕЖДЕВРЕМЕННОЙ ПОЛОМКИ КОРОНКИ СТОЙКИ РЫХЛИТЕЛЯ, ПРОИЗВЕДЕННОЙ С ПОМОЩЬЮ ТЕХНОЛОГИЙ ПРЯМОГО РЕИНЖИНИРИНГА

INVESTIGATION OF THE CAUSES OF PREMATURE FAILURE OF THE CROWN OF THE RIPPER STRUCTURE PRODUCED USING DIRECT RE-ENGINEERING TECHNOLOGIES

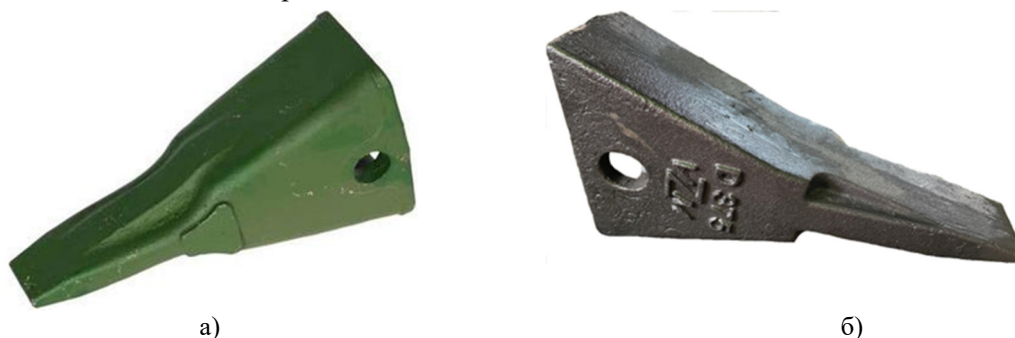
Рис. 1. Натурные изображения коронок стоек рыхлителя:

а) образец коронки D375 иностранного производства (Япония); б) отечественная коронка D375 (Россия)

Методы и оборудование. Объектом исследования является коронка стойки рыхлителя для бульдозера D375 (производитель Komatsu, Япония), так как именно на ней было выявлено максимальное количество случаев ее преждевременной поломки. Натуральные изделия показаны на рис. 1.

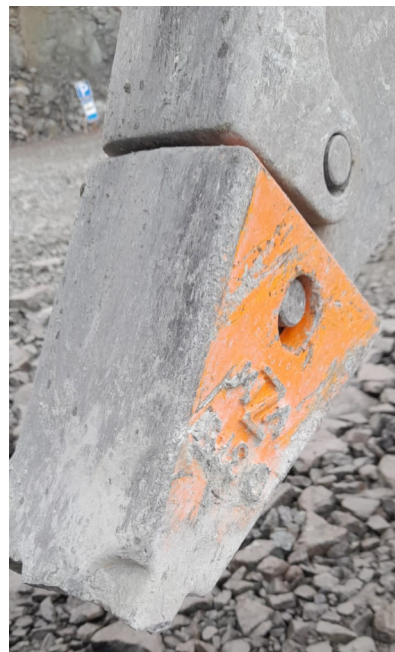
На рис. 5 представлено изображение посадочной части коронки D-375, ее преждевременного разрушения – после 1,5 часов работы. Данные по долговечности работы коронок рыхлителей представлены в работе [14] и в среднем соответствуют 8–10 часам непрерывной работы на каменных грунтах и около 6–7 часов работы на скальных грунтах. Место разрушения коронки свидетельствует о хрупком изломе.

Рис. 5. Расколовшаяся посадочная часть коронки на стойке бульдозера D-375

С помощью изображения мест, коэффициент прочности в которых менее 1,3, показанных на рис. 15, соотнесим характер преждевременного разрушения коронки (рис. 5–6). Очевидно, что расчетные места, в которых не обеспечивается коэффициент запаса прочности равный 1,3 совпадают с плоскостью разрушения коронки (граница между посадочной и консольной частями коронки). Соответственно, это доказывает, что в первом случае, даже при плотной

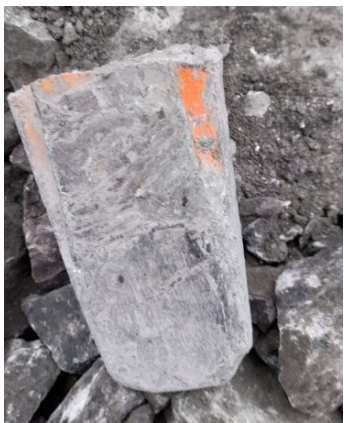
Отколотая консольная часть коронки D-375 показана на рис. 6. Как видно из изображения, консольная часть коронки имеет незначительный поверхностный износ, что может тоже являться некоторой косвенной причиной в преждевременном разрушении детали. Это связано с уменьшением поперечного сечения коронки, что при постоянных нагрузках может приводить к такому результату. Поэтому необходимо при проектировании коронки закладывать определенный запас прочности конструкции (не менее 30 %) с помощью увеличения поперечного сечения места, в котором произошло разрушение коронки.

Рис. 6. Отколотая консольная часть коронки для бульдозера D-375 (ее посадочная часть показана на рисунке 5)

При визуальном осмотре разрушенной коронки было обнаружено, что между вершиной носовой части стойки рыхлителя и самой коронкой наблюдался относительный зазор в 3-4 мм, что свидетельствует о неплотном контакте лобовой посадочной поверхности коронки с лобовой посадочной поверхностью стойки. Следовательно, происходит снижение величины контакта между стойкой и коронкой. Это в дальнейшем может послужит одной из главных причин преждевременного выхода из строя коронок рыхлителей, которая будет рассмотрена в работах ниже.

Этот негативный фактор снижения долговечности работы коронок связан с неправильной посадкой на стойку и неправильной геометрией посадочной части стойки рыхлителя. Такие особенности могут возникать при некачественной отливке коронок и неточном изготовлении стоек

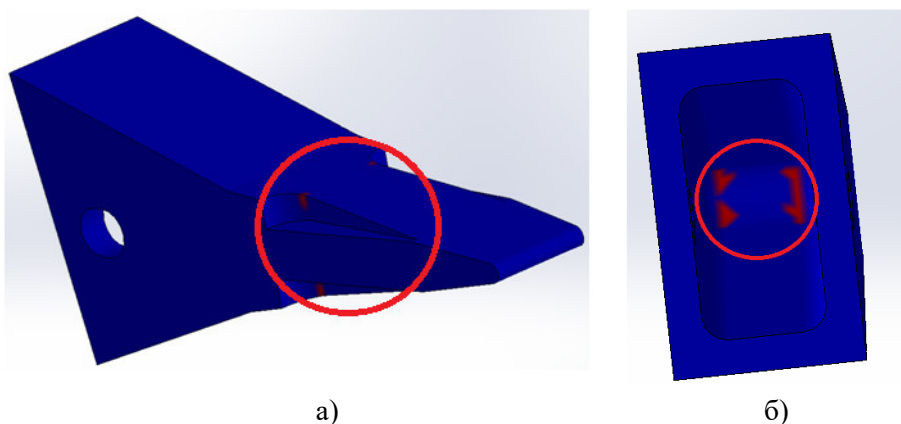
(безззорной) посадке коронки на стойку в изделии возникают места, в которых эквивалентные напряжения удовлетворяют условию прочности, однако, резко снижают эксплуатационную надежность коронки по причине изначально малого заложенного коэффициента прочности изделия и относительного износа контактных поверхностей во время ее использования.

Рис. 15 Эпюра мест коронки, в которых не выполняется условие прочности при коэффициенте запаса прочности равном 1,3: а) – консольная часть коронки; б) – посадочная часть коронки

Для увеличения коэффициента запаса прочности коронки при ее работе относительно расчетной схемы, показанной на рис. 9 и 11, необходимо увеличить поперечное сечение на границе между посадочной и консольной частями, как это было предложено ранее в данном исследовании: необходимо произвести конструктивное увеличение площади поперечного сечения коронки.
