ВОССОЗДАНИЕ ХУДОЖЕСТВЕННО-ИСТОРИЧЕСКОГО ОБРАЗА ИНТЕРЬЕРОВ «КРАСНОЙ ЗОНЫ» МАЛОГО ТЕАТРА

RECREATING ART-HISTORICAL IMAGE OF THE «RED ZONE» INTERIOR IN THE MALY THEATRE

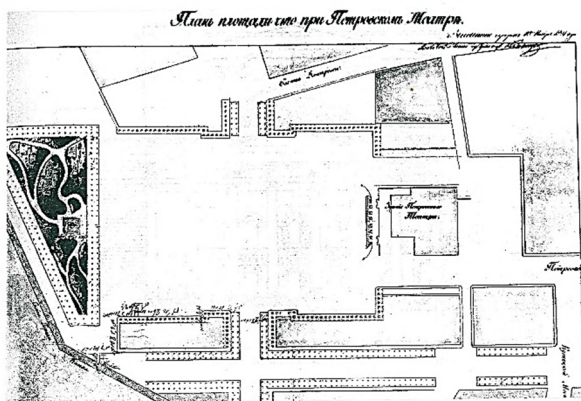
Рис. 1. План площади при Петровском театре, высочайше одобренный 10 ноября 1821 года, арх. И.О. Бове

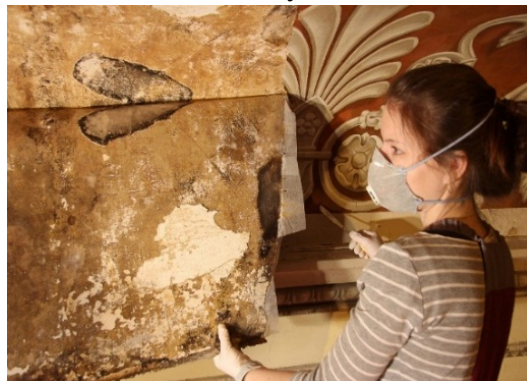
Рис. 4. Состояние холста и основания. Микологические повреждения. Работы по биоцидной обработке штукатурного основания. Фото 2015 года

Кроме визуального обследования проведены микологические и химико-технологические исследования подосновы, холста, грунта, красочных слоев и лаков. Выявлен значительный уровень микологического повреждения материалов отделки интерьеров зрительного зала. Выяснилось, что декоративный вид живописи плафона находится в неудовлетворительном состоянии, в разной степени интенсивности утрачены прочностные характеристики живописи. Необходимо особенно отметить, что состояние живописи плафона было плохим не только с точки зрения утраты внешнего экспозиционного или демонстрационного вида, подлинности или не подлинности, но и с точки зрения физического состояния холста и деревянной основы под холстом: длинные и широкие вспучивания, смятость, наслоение, разрывы живописи и др. Все эти проблемы возникли из-за неудовлетворительного состояния деревянной основы и многочисленных поновлений красочных слоев друг на друга.

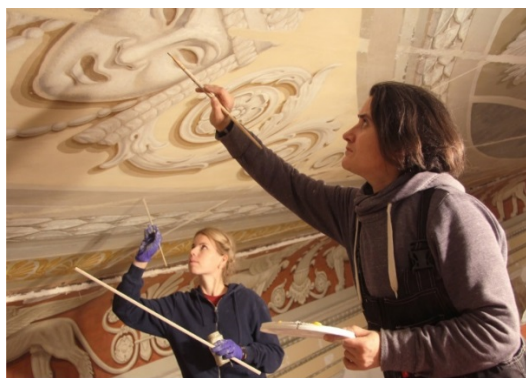
Рис. 5. Работы по реставрации живописи.
Фото 2015 года

После проведенных противоаварийных и консервационных работ по живописному плафону, которые проводились «на месте», холст был разрезан на 10 фрагментов, намотан на специально изготовленные валы и перевезен в реставрационные мастерские.
