## РУКОВОДЯЩИЕ ПРИНЦИПЫ СОХРАНЕНИЯ ЦЕРКВИ ПРЕОБРАЖЕНИЯ ГОСПОДНЯ КИЖСКОГО ПОГОСТА, ОБЪЕКТА ВСЕМИРНОГО НАСЛЕДИЯ ЮНЕСКО

## PRINCIPLES OF PRESERVATION OF THE CHURCH OF TRANSFIGURATION OF THE LORD IN KIZHI, THE OBJECT OF THE WORLD HERITAGE OF UNESCO

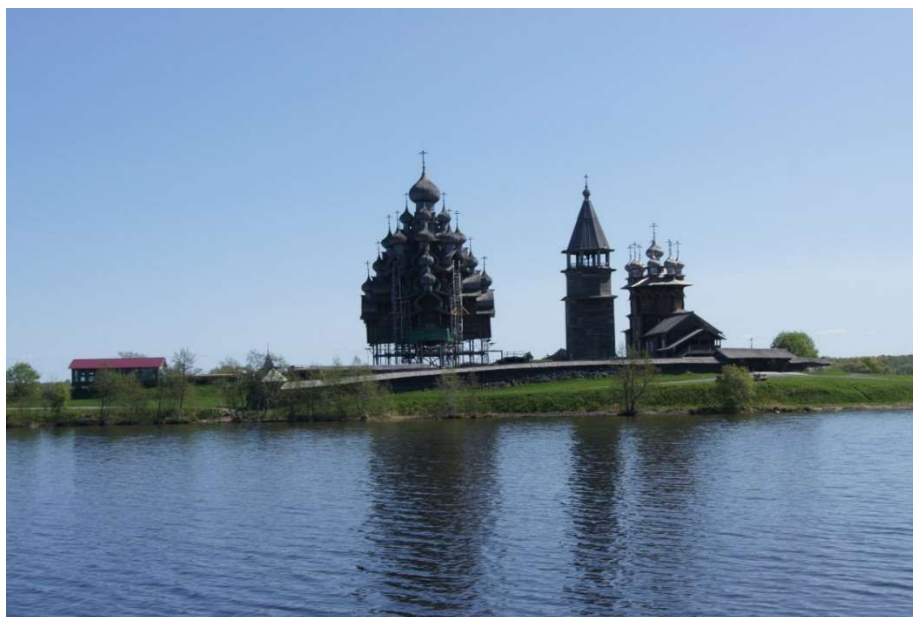
В концепции предлагался способ последовательной переборки церкви с поэтапной реставрацией памятника снизу-вверх по «реставрационным технологическим поясам» методом вывешивания (рис. 1).

Рис. 1. Переборка церкви Преображения Господня снизу-вверх, 2012 год, (фото автора)

Сруб церкви разделялся на семь реставрационных поясов (высота пояса от 3 до 5 метров), каждый из которых вывешивался на силовом каркасе с помощью домкратов независимо друг от друга для последовательной разборки и реставрации нижерасположенного пояса. Частичная разборка объекта культурного наследия, обеспечивала доступ и реставрацию каждого исторического элемента церкви, стабилизацию конструкций. Разобранный технологический пояс после

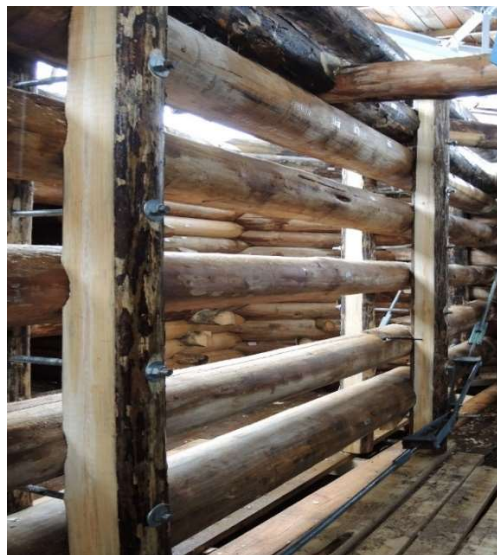
Примером, осторожного принятия решения по современному усилению может стать смонтированная шпренгельная система на Преображенской церкви, которая вместо разгрузки исторической конструкции и поддержки стал дополнительно выгибать десятиметровые балки в результате усадки новых бревен в срубе (рис.2).

Рис. 2 Монтаж шпренгельной системы на четвериковых балках церкви Преображения Господня (фото автора)

Итак, перед реставраторами встала сложная задача по усилению балок длиной 9,7 метров с нагрузкой от 5 до 7 тонн на один погонный метр. По современным строительным нормам такие нагрузки недопустимы, так как они приводят к значениям предельных прогибов балки. Когда проектировщики разрабатывали проектное решение по усилению, противостояние сторонников архитектурно-реставрационного и инженерно-строительного подхода достигло своего апогея. В настоящее время стандарты и нормы соответствия проектных значений нагрузок на исторические деревянные конструкции памятника не разработаны. Существующие методы расчета не учитывают особенности исторических деревянных конструкций, анизотропность древесины и природную неравномерность структуры древесины, что и привело специалистов к выводу, что расчеты несовершенны. Одна точка зрения о том,
