## ОСОБЕННОСТИ ОБЪЕМНО-ПЛАНИРОВОЧНОЙ КОМПОЗИЦИИ ХРАМА В ЧЕСТЬ ЗАЧАТИЯ ИОАННА ПРЕДТЕЧИ В П. ВЕРХНЯЯ БАРАНЧА, СВЕРДЛОВСКОЙ ОБЛАСТИ

*В данной статье рассматривается объемно-планировочная композиция храма, проблемы его восстановления, история его создания, описание архитектурных особенностей, декоративных элементов. Также рассматриваются строительные периоды храма.*

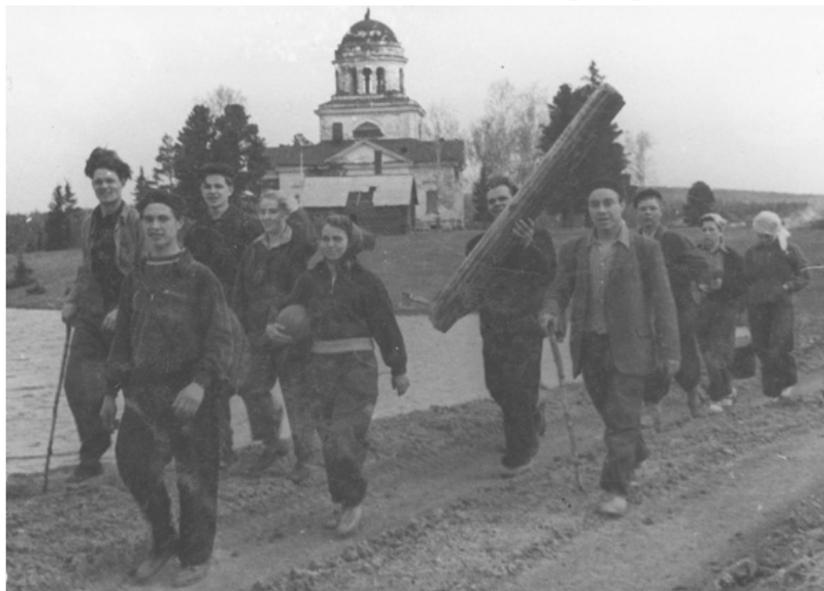
**Основная часть:** Сохранилась одна старинная фотография 70-х годов XX в, где на заднем плане возвышается в полуразрушенном состоянии храм (рис.1).

Рис.1. Храм во имя Зачатия Иоанна Предтечи в п. Верхняя Баранча. Фото 70-х годов XX вв.

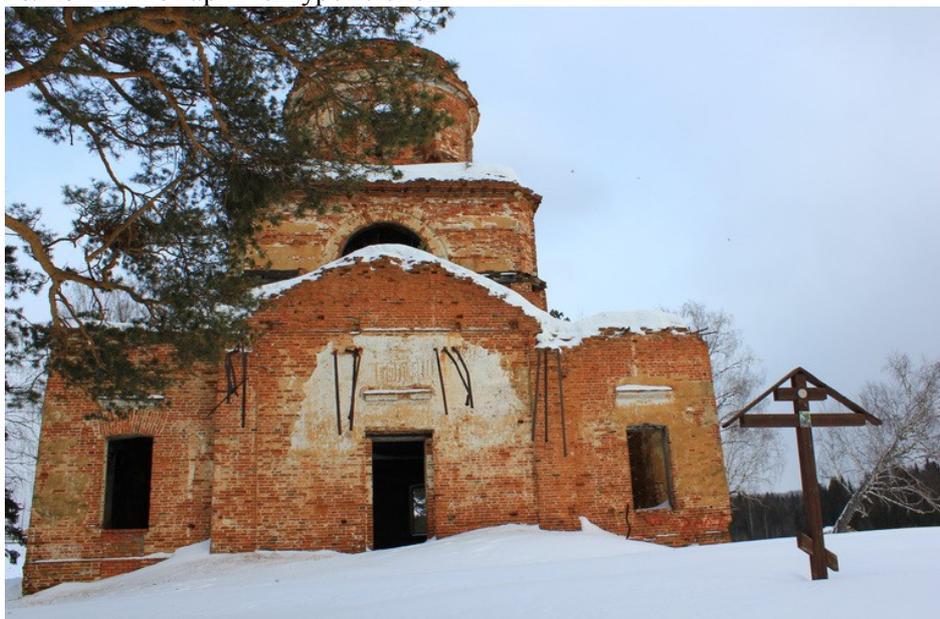
Крещатость основному, квадратному в плане объему храма придают ризалиты в центрах северного, восточного и южного фасадов, а на западном мощный четырехколонный входной портик (рис.2).

Рис. 2. Храм во имя Зачатия Иоанна Предтечи в п. Верхняя Баранча. Фото 2013 года

Храм построен из полнотелого обожженного кирпича. В плане представляет квадрат. Имеет три света – четырехстолпный, одноглавый с четырехколонным дорическим портиком, на главном (западном) фасаде.

Крупное здание с квадратным симметричным планом венчает в центре высокий и массивный цилиндрический барабан с полусферой купола.

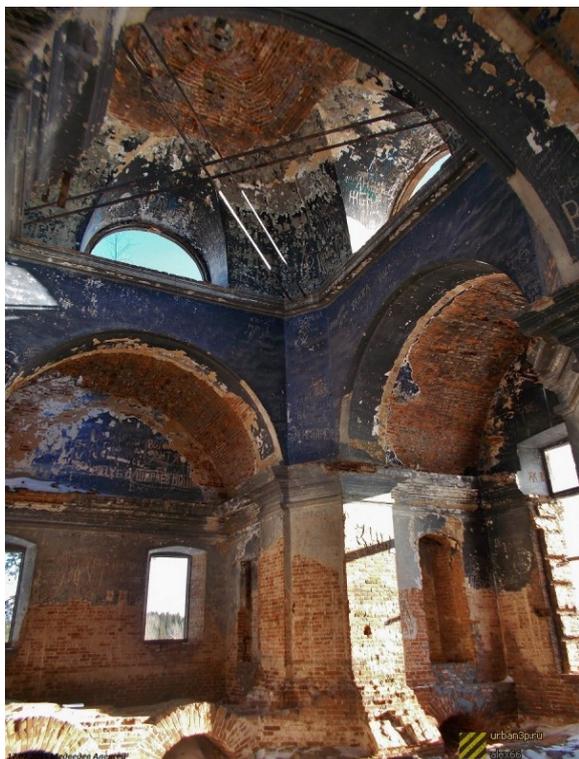
Рис. 3. Храм во имя Зачатия Иоанна Предтечи в п. Верхняя Баранча. Фото 2013 года

В интерьере фрагментарно сохранился штукатурный слой, четыре мощных столпа в центре, соединенные подпружными арками между собой и со стенами, членят внутреннее пространство на девять ячеек. Столпы со срезанными внутренними углами, в которых помещены оригинальные полукруглые ниши, при помощи парусов несут барабан с куполом (рис. 3).

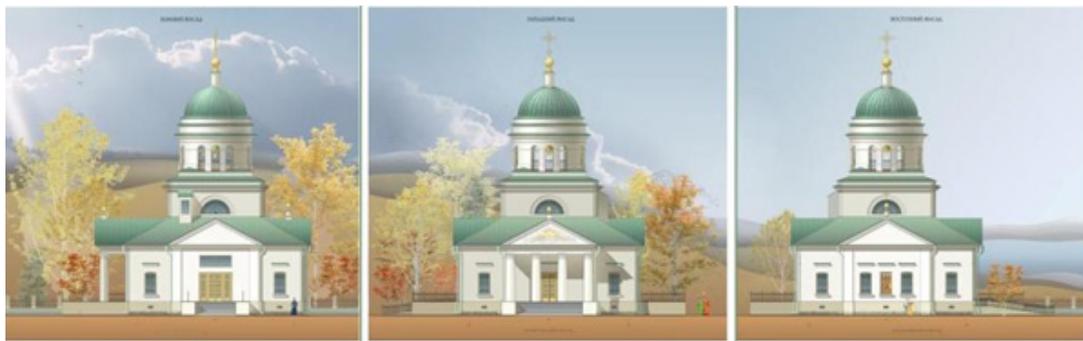
Студентом Козлюка Е.А. ФГБОУ ВПО УГАХА был разработан эскизный проект реставрации храма. Этот проект интересен тем, что автор сумел воссоздать первоначальный облик храма и разработать генеральный план территории храмового комплекса (рис. 4).

Рис. 4. Проект реставрации
